## Ti 밸브 직선 연결

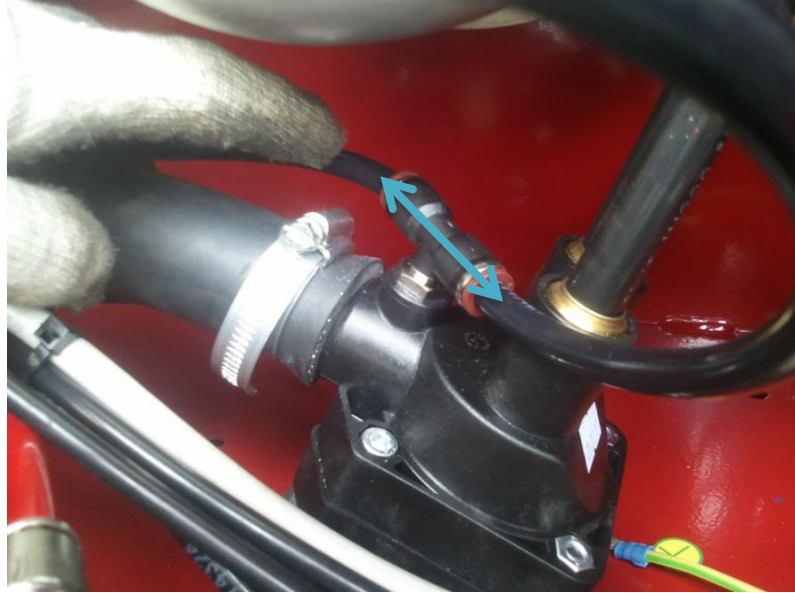
- \* 증상 : 턴테이블 Ti홀(4홀)에서 에어누수
- \* 조치사항 : 그림의 화살표 부분을 직선 연결한다 (Ti기능 상실)
