**타이어
조립부/
탈거부헤드
고정볼트
풀림**

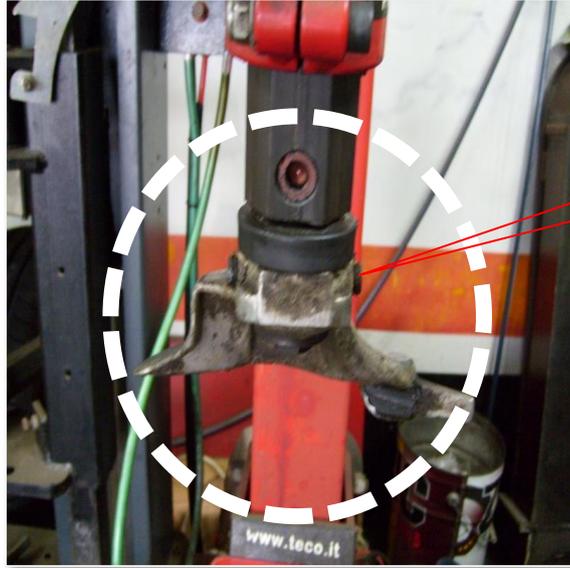
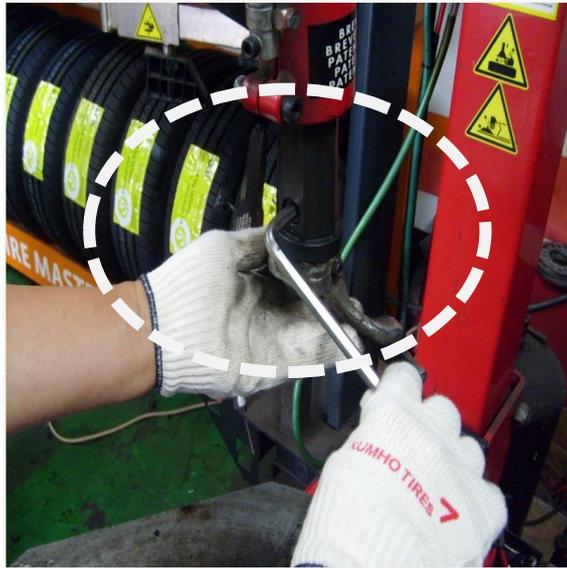
타이어 조립부/탈거부 헤드
고정 볼트 풀림

▶ 타이어 탈거부 / 조립부 헤드 고정 볼트 풀림으로 인하여 타이어 탈부착 시 타이어 비드 및 림 손상 원인이 됩니다.

정기적으로 점검하여 풀림 상태를 반드시 확인하고 풀려있을 경우에는 반드시 고정 시켜주기 바랍니다.

▶ 사용 공구 :
6mm,8mm 육각 렌치
17mm 스패너
